## 사 진 자 료

<부여 화지산유적 전경>

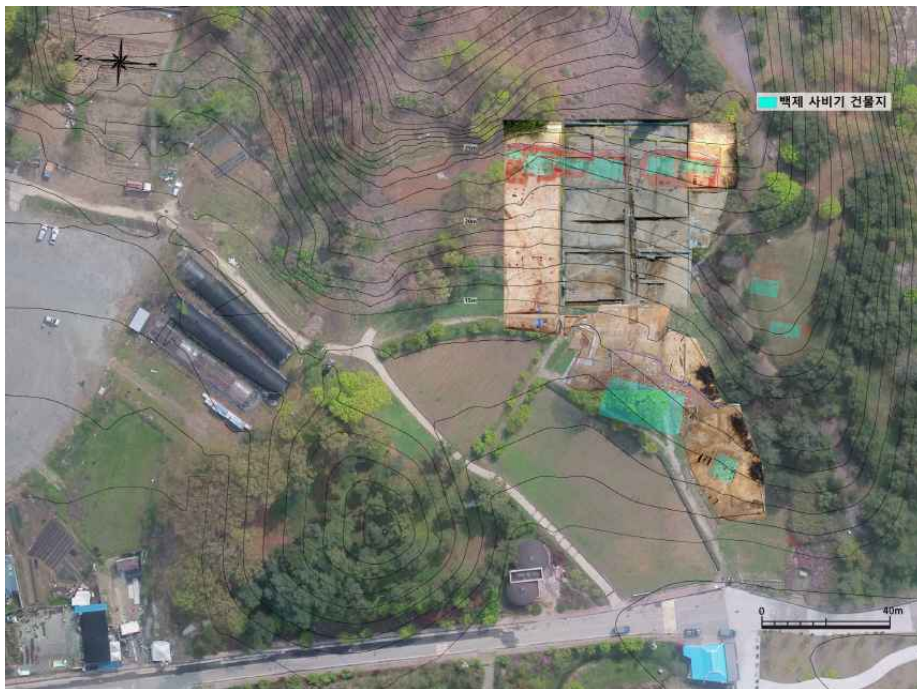
<부여 화지산유적 서사면부 백제 사비기 건물지 현황>

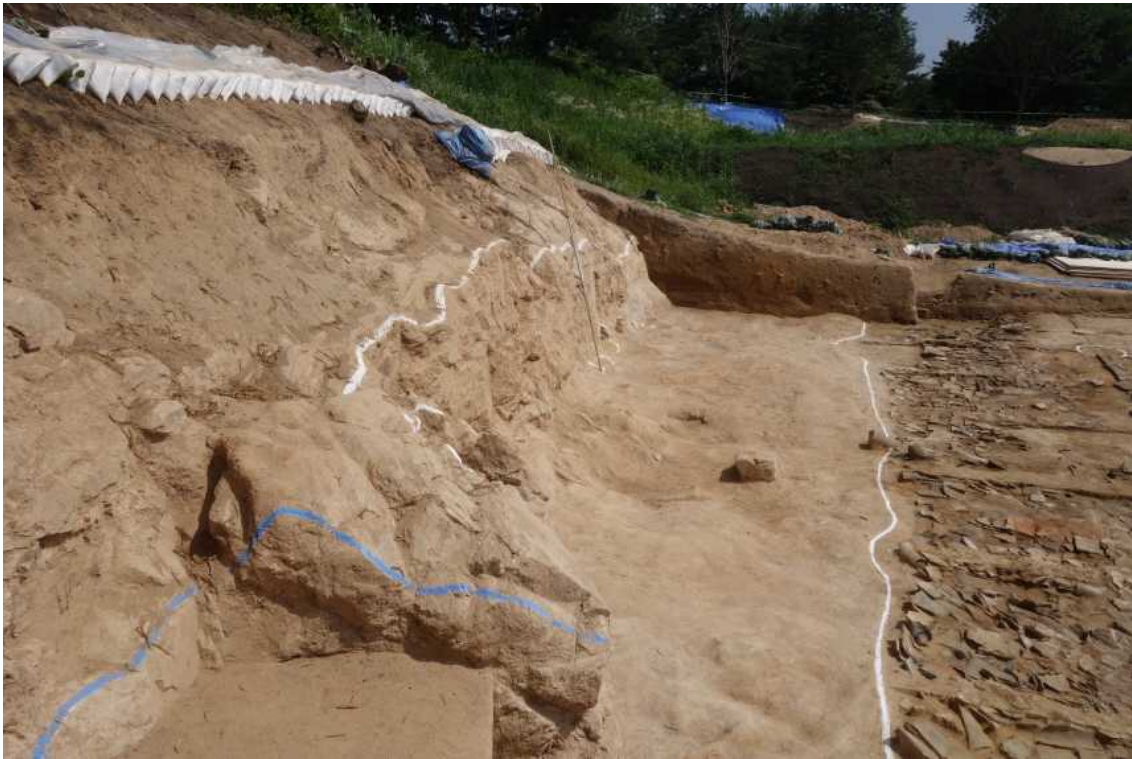
<‘L자형’으로 축조한 대지조성 시설>

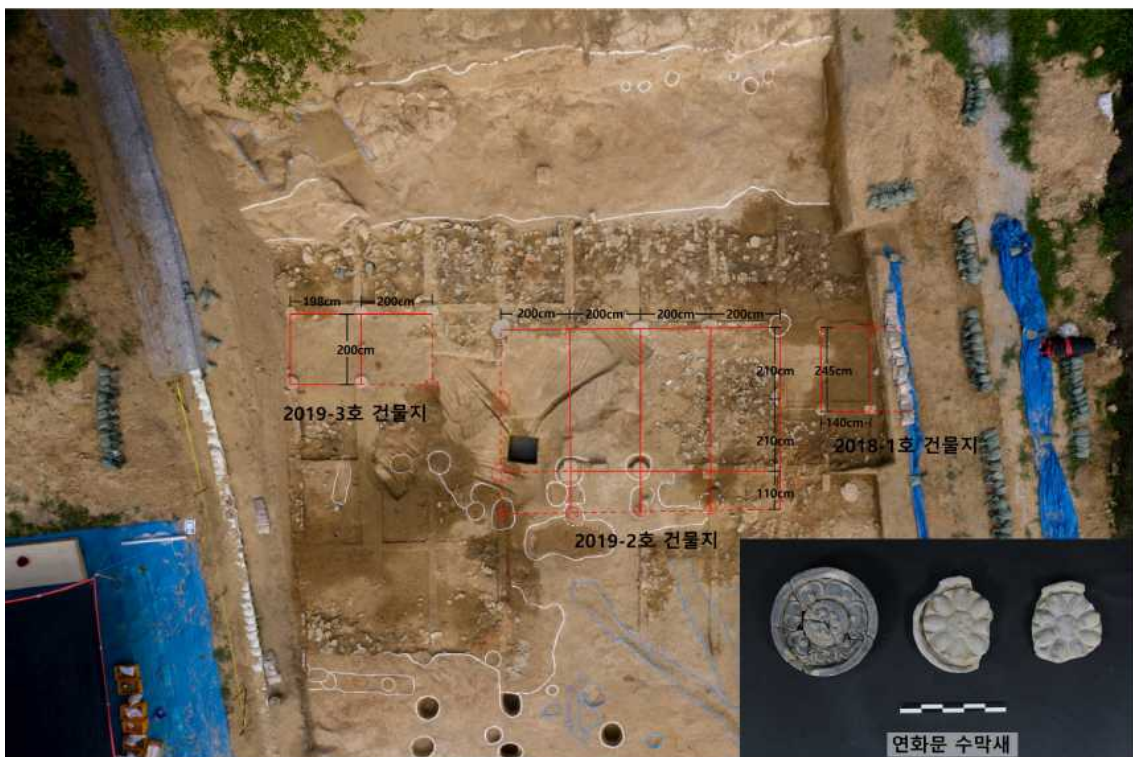
<2018-1호, 2019-2·3호 건물지 전경과 초석 사이 발견된 연화문 수막새>

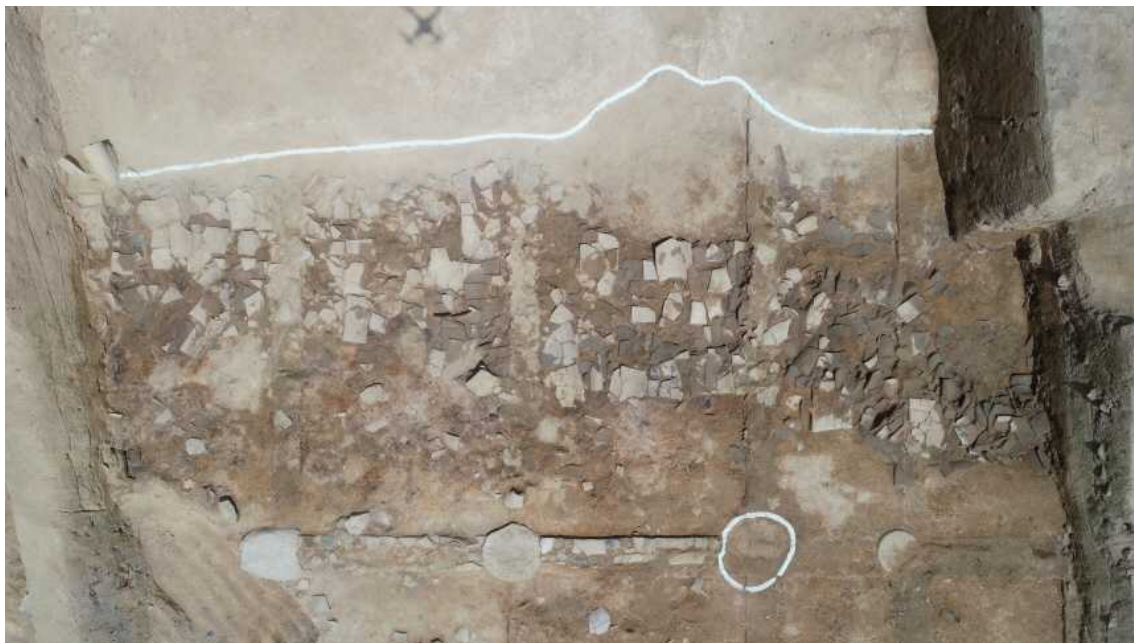
<2019-2호 건물지 초석과 고택이 시설  
(기와가 지붕에서 그대로 무너져 내린 모습)>

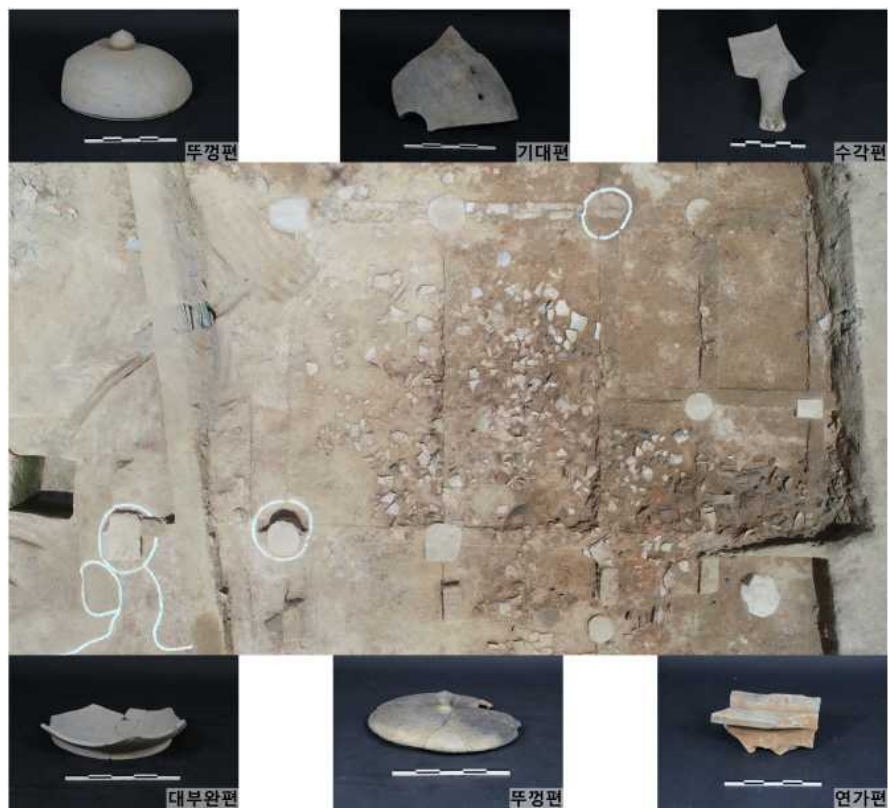
<올해 발견한 2019-2호 건물지 내부 모습과 출토 유물들>
